**Salinmäen ulkomuseon päärakennus**

Vauriokartoitus ja  
korjaussuunnitelma

Opinnäytetyö

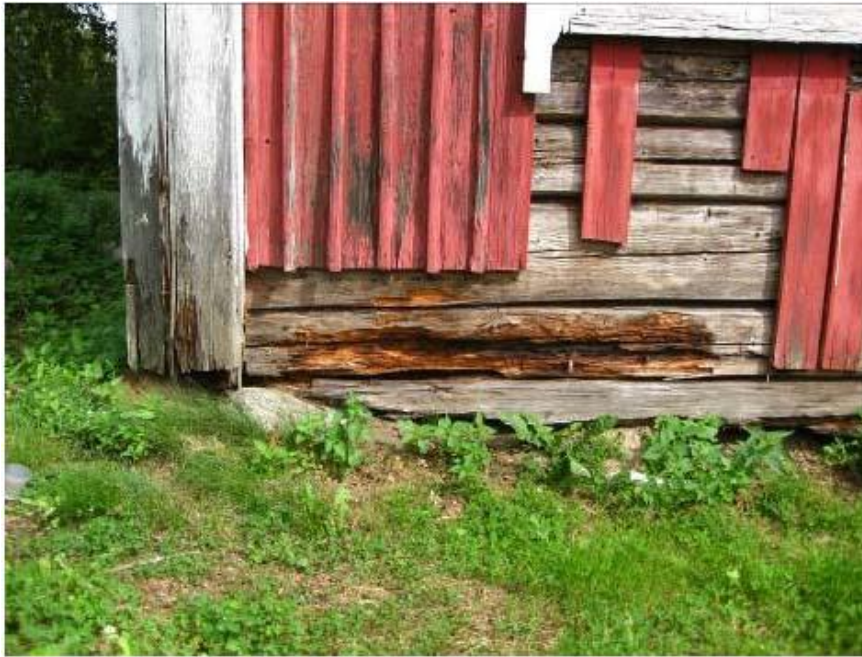
Pihan puolelle on tuotu lisää maa-ainesta, jolloin julkisivun nurkkakiviä on peittänyt maan alle (Kuva 8). Maan nousemisen lisäksi perustuskivet ovat saattaneet painua jonkin verran, minkä takia ne eivät ole näkyvissä, vaan niiden päällä olevat hirret ovat paikoitellen kosketuksissa maan kanssa. Rakennuksen ympärillä olevat vedet tulisi olla ohjattuna pois päin rakenteista, mutta tässä tapauksessa maanpinta on kallellaan väärään suuntaan, jolloin sade- ja sulamisvedet valuvat rakennusta kohden (Kuva 9). Rakennuksen läheisyyteen jäänyt vesi yhdistettynä liian matalaan kivijalkaan on tuonut rakenteiden alaosiin kosteutta. Kosteus on pitänyt alimmat hirret märkinä eivätkä ne ole päässeet kuivumaan tarpeeksi, jolloin niihin on muodostunut lahovaurioita.

Kuva 8. Nurkkakivi on peittynyt lähes kokonaan maa-aineksen alle.

**Korjaussuunnitelma.** Rakennuksen kivijalkaa ja nurkkakiviä tulee korottaa, jotta alapohjan ja maan väliin saadaan riittävän korkea väli ilman kiertämistä varten. Kivinä käytetään kestäviä luonnonkiviä. Rakennuksen paino siirtyy maapohjaan

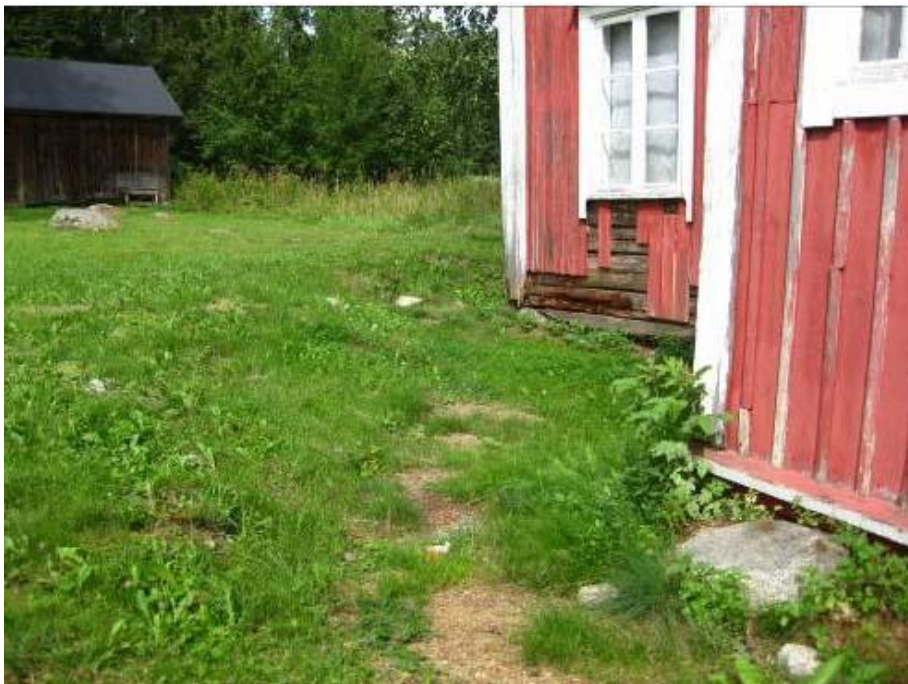
Kuva 9. Pihan puoleinen maanpinta johtaa sadevesiä rakennusta kohti.

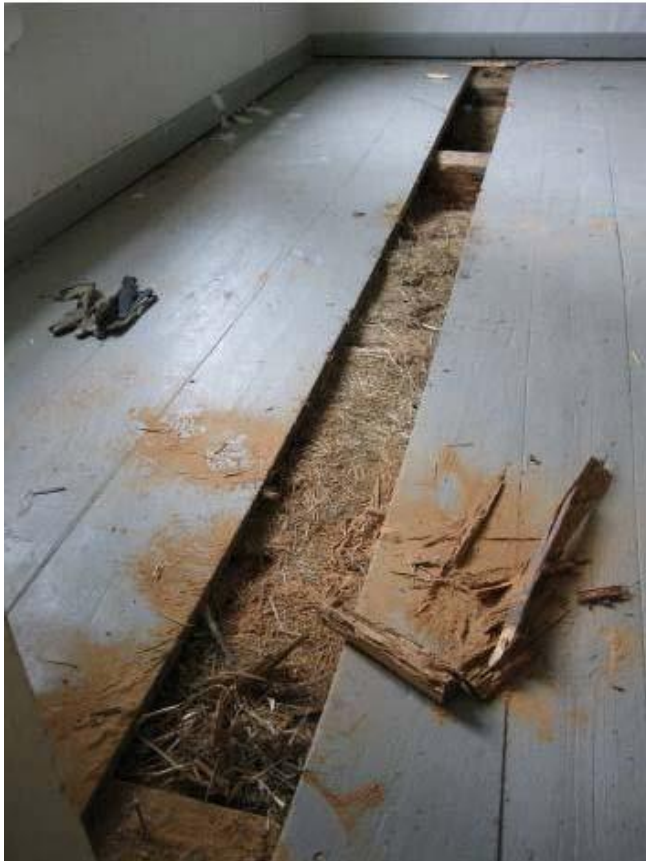
**Vauriot.** Alapohjan rakenteet rinnakkaishuoneiden kohdalla ovat ainakin lattioiden avauskohdissa säilyneet lahovaurioilta ja molemmissa huoneissa alapohjan eristeet olivat myös kuivia. Kun lattioita avataan enemmän korjausvaiheessa, nähdään paremmin kannattajien, eristeiden ja lattialautojen kunto. Kuistia lähinnä olevassa rinnakkaishuoneessa (1.) lattiakannattajissa oli hyönteisvaurioita, jotka olivat kannattajien lisäksi vaurioittaneet lattialautaa reilu metrin matkalta (Kuva 11). Keittiön viereisessä rinnakkaishuoneessa kannattajat olivat hyvässä kunnossa.

Kuva 11. Rinnakkaishuoneen (1.) lattiakannattajista ja lattialaudoista löytyi hyönteisvaurioita.

Lattialaudat irrotetaan väliaikaisesti rakennuksen rungon korjauksen yhteydessä, jolloin nähdään lattiakannattajien ja lattialautojen kunto ja korjaustarve. Lattiakannattajista veistetään kirveellä hyönteisten vaurioittamat kohdat. Jos vauriot ylettyvät syvälle ja veiston jälkeen ei jää tarpeeksi tervettä puuta, täytyy kannattaja vaih-

taa uuteen, jotta lattiasta saadaan tukeva. Jos lattian avauksessa paljastuu kannattajissa myös suuria lahovaurioita, joudutaan kannattajat uusimaan niiltä osin. Myös lattialautojen alapuolet veistetään hyönteisten aiheuttamista vauriokohdista. Tässäkin tapauksessa laudan vaurioitunut kohta joudutaan poistamaan ja korvaamaan, jos vaurio on edennyt niin pitkälle, että lattialaudasta ei saada enää tukevaa ja käyttökelpoista. Koko lautaa ei ole tarvetta vaihtaa, vaan vanhan laudan terve osa säästetään ja sitä jatketaan saman levyisellä, mielellään vanhalla lattialaudalla.

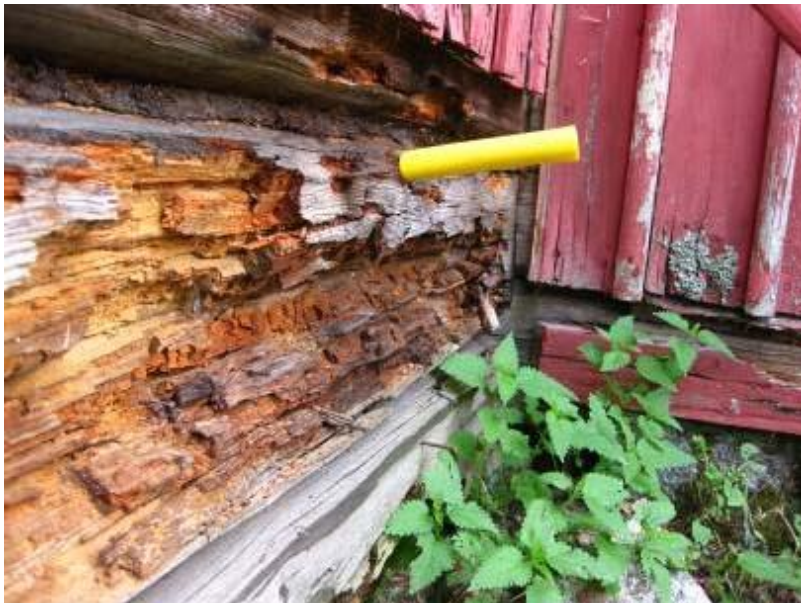
Pihaan on tuotu lisää maa-ainesta, jonka seurauksena pihan maanpinta on nousut liian lähelle lännen puoleisen julkisivun alimmaisista hirsistä. Pohjoispäädyssä maanpinta on ollut myös korkealla, mutta seinän viereen kaivettu syvennys estää alimpien hirsien peittymisen maan alle. Maasta tullut kosteus on kastellut alimpia hirsistä, jolloin ne ovat muuttuneet lahottajasienten kasvulle sopiviksi (Kuva 13).

Kuva 13. Puukon terä uppoaa helposti lahosta pehmenneeseen puuhun.

**Korjaussuunnitelma.** Hirsirungon korjauksissa alkuperäistä puumateriaalia pyritään säilyttämään mahdollisimman paljon, joten hirsiiä vaihdetaan kokonaan uusiin vain silloin, kun hirsi on vaurioitunut niin laajasti, ettei sitä kannata korjata paikkaamalla. Hirren vaurion suuruus ja korjaustapa selvitetään poistamalla hirren vaurioitunut osa, kunnes saadaan tervettä puuta esiin. Jos kovaa puuta ei jää juuri

Hirsien paikkaus tehdään veistämällä esimerkiksi kirveen avulla huonokuntoinen puuaines pois. Pinnat veistetään suoraksi, jotta paikkapala saadaan istumaan paikalleen mahdollisimman tiiviisti. Alareuna veistetään ulospäin kallelleen, jotta vesi ei pääse valumaan saumaan. Veistettyyn koloon kiilataan tiukasti kiinni hyvälaatuisesta kuivasta männystä tehty paikkapala, joka kiinnitetään paikoilleen puuta-peilla ja lopuksi muotoillaan hirsiseinän pinnan mukaiseksi (Kuvat 15 & 16). Paikkapuu ja kolo voidaan suojata kosteudelta sivelemällä niihin tervaa. Kemiallista lahonsuojausta ei käytetä, vaan rakenne pyritään aina tekemään sellaiseksi, että se ei pääse kostumaan ja lahoamaan. (Puurunen 2000, 10–11.)

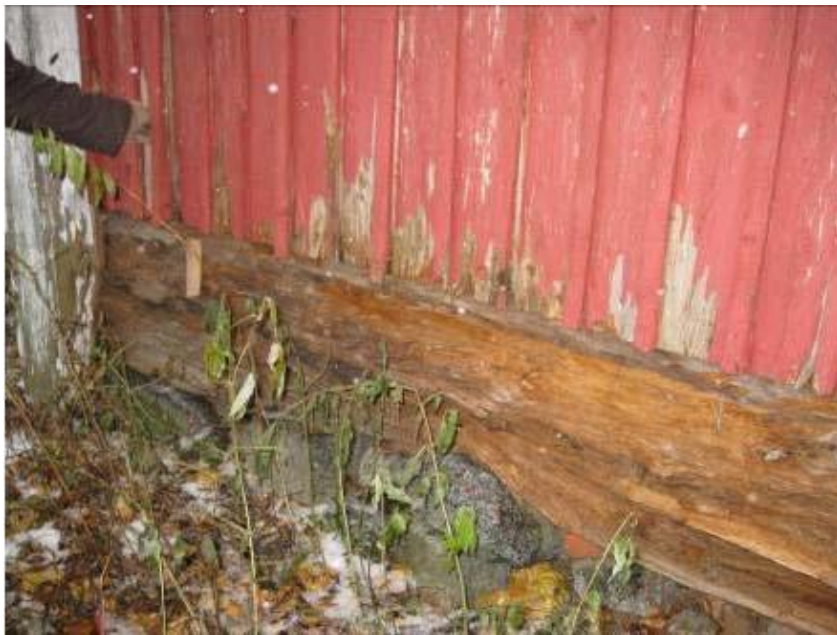
Kuistin oikealla puolella sijaitsevan julkisivun seinän alimmat hirret ovat myös kärsineet lahovaurioista ja pohjoisseinän alin hirsi on lahonnut lähes koko matkalta. Rakennuksen takaseinästä on poistettu vuorilaudoituksen alaosa, jolloin voidaan todeta lahovaurioita koko takaseinän matkalta ainakin kahden alimmaisen hirren verran (Kuva 14). Lautoja irrotettiin muutamasta kohtaa takaseinältä. Niissä kohdin ylempien hirsien lahovauriot ovat huomattavasti lievemmät kuin kahden alimman hirren. Vaurioiden tarkempi kartoitus ja korjaustapa selviävät, kun vuorilaudoituksen alaosa poistetaan pois edestä. Vasta siinä vaiheessa voidaan sanoa, mitkä hirret pitää vaihtaa kokonaan uusiin ja missä kohdin riittää pelkkä paikkaus.

Kuva 14. Takaseinällä laho on vaurioittanut ainakin kahta alimmaista hirttä.

Alimmaisten lahonneiden hirsien uusiminen eli kengitys kuuluu hirsitalon luonnolliseen hoitoon. Rakennuksen kengittämistä varten tehdään valmisteluita muiden rakennusosien suojelemiseksi. Ikkunat ja ovet poistetaan korjauksen ajaksi, jotta ne eivät rikkoudu rakennuksen nostossa. Myös muut väliaikaisesti irrotettavat rakenteet ja materiaalit, kuten lattialaudat ja seinäpahvit tulee dokumentoida huolellisesti kuvilla sekä merkkäämällä ne selvästi lyijykynällä tai muulla kestäväällä merkkäustavalla. Tussi ja mustekynä eivät ole kestäviä, vaan ne haalistuvat nopeasti. Merkkaukset tehdään sekä irrotettaviin osiin sekä piirustuksiin, jotta ne pystytään asentamaan takaisin niin kuin ne olivat aikaisemmin.

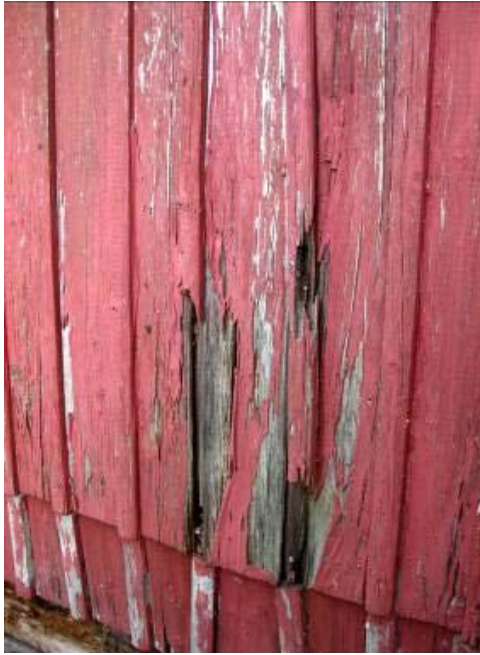
**Vauriot.** Laudoissa on halkeamia, jotka johtuvat luonnollisesta puun vanhenemisesta. Varsinainen vaurio laudoituksessa on sen lahonneessa alareunassa ja irtotavassa maalipinnassa (Kuvat 20 & 21 ). Vesi on tunkeutunut lautojen päästä puun sisään eikä puu ole päässyt kunnolla kuivumaan, jolloin märkään puuhun syntynyt lahottajasieni on vaurioittanut vuorilaudoituksen alaosa noin metrin korkeuteen lähes joka puolelta rakennusta. Seiniä pitkin valuva vesi kastelee lautoja, mutta joissakin kohdin laudoitus on niin lähellä maata, että myös maan kosteus on aiheuttanut lautojen alaosiin vaurioita. Rakennuksen ympärillä oleva runsas kasvillisuus ja lumi ovat myös edistäneet seinän kastumista ja estäneet sen kuivumisen.

Kuva 20. Laudoituksen alaosa on lahonnut. Kuva 21. Maalipinta halkeilee.

**Laudoituksen korjaus.** Vuorilaudoituksen vaurion aiheuttaja täytyy poistaa tai uusittu laudoitus on nopeasti taas korjauskunnossa. Maanpintaa tulee muokata niin, että se ei ole liian lähellä laudoitusta. Korkeana kasvava kasvillisuus poistetaan jatkossa rakennuksen ympäriltä, jotta laudat pääsevät kuivumaan. Laudan päähän lisätään maalia estämään veden imeytyminen puuhun. Lisäksi on huolehdittava, että lautojen alapuolella olevan vesilistan ja laudoituksen väliin jää pieni rako, jolloin vesi ei imeydy niin helposti laudan päästä sisään.

Kulttuurihistoriallisesti arvokkaan kohteen ilmettä ei pidä muuttaa, joten ulko-  
vuorauksenkin kohdalla korjausta tehdessä tavoitteena on säilyttää alkuperäistä  
laudoitusta mahdollisimman paljon ja uusia ainoastaan vaurioituneet kohdat. Koko  
laudoituksen uusiminen ei yleensä ole tarpeellista, jos vain osa laudoituksesta on  
lahonnut. Vuorauksen uusiminen vähentää rakennuksen historiallista arvoa eikä  
se usein ole kannattavaa myöskään taloudellisesti. Joskus hirsien suojana olevan  
laudoituksen uusiminen joudutaan kuitenkin tekemään, jos sen korjaamiseen ei  
ole muita sopivia ratkaisuja. Salinmäellä laudoituksen lahonneen alaosan paik-  
kaaminen hankaloituu suuresti, kun vuorauksessa on käytetty pontattuja lautoja.  
Pontatun laudan sivussa oleva uloke asettuu toisen laudan uraan, jolloin pinnasta  
tulee tiivis. Toisissaan kiinni olevat laudat muodostavat vahvan rakenteen eikä sitä

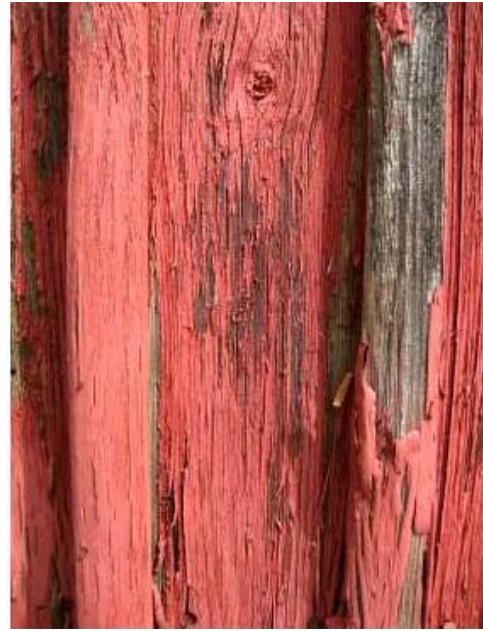
Rakennuksen maalipinta on haljennut ja se irttaa puun pituussuunnassa elastisina suikaleina. Polttokokeessa maalinäyte palaa liekillä ja haisee palaneelta kumilta. Silmämääräinen tutkiminen, tunnustelu ja polttokoe viittaavat seinässä käytetyn maalin olevan muovia sisältävä maali, mahdollisesti lateksimaali. Lautoihin kertynyt kosteus on oletettavasti päässyt haihtumaan maalipinnan halkeamien kautta sen verran, että vuorilaudoitus on hieman pehmennyt pinnastaan, mutta säästynyt suuremmilta lahovaurioilta.

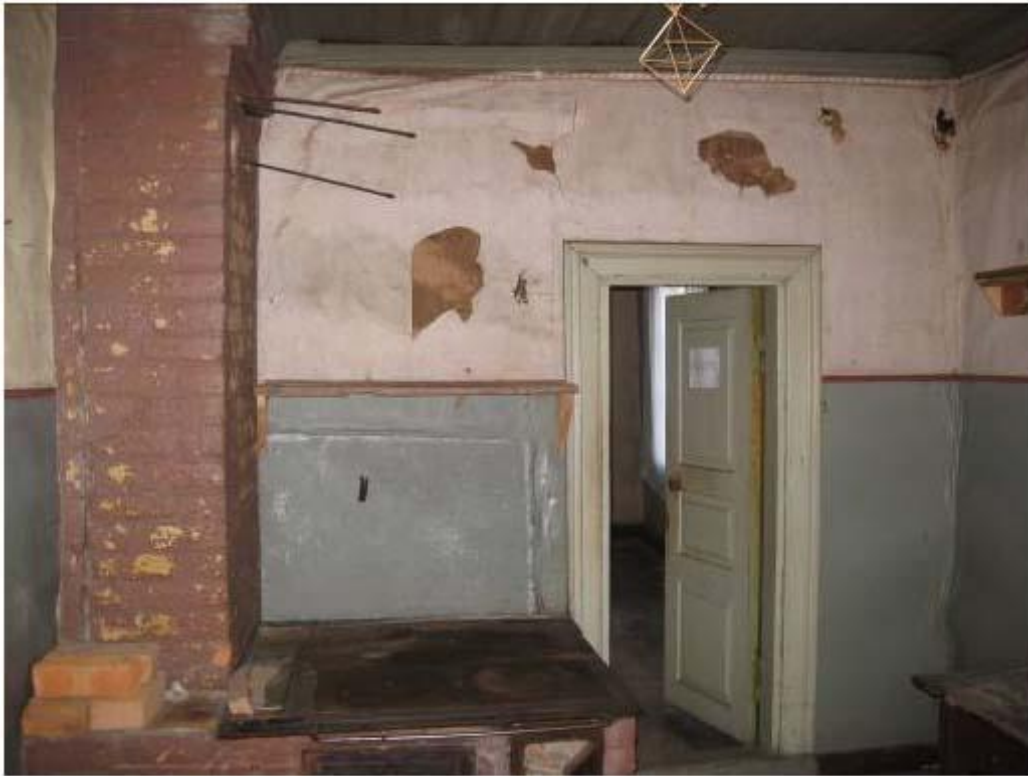
Kuva 25. Keittiön tapetteihin on tullut repeytymiä ja likavaurioita.

**Korjaussuunnitelma.** Sisätiloissa säilytetään eri-ikäiset kerrostumat, kuten tapetikerrokset, listat, lattiat ja ovet. Rakennukseen jätetään myös näkyville ajan patina eikä siitä ole tarkoitusta saada uuden veroista, vaan eläminen saa näkyä materiaaleissa. Vaurioittava patina, kuten tapettien lika, tulee poistaa varovaisin keinoin kuivapuhdistusmenetelmin. Toisen rinnakkaishuoneen (2.) oikean puoleisen ikkunan alla oleva sieni poistetaan. Ikkunan alla olevia lian ja veden aiheuttamia jälkiä voidaan peittää tapetista pastelliväreillä häivyttäen, mutta kokonaan niitä ei saada poistettua.

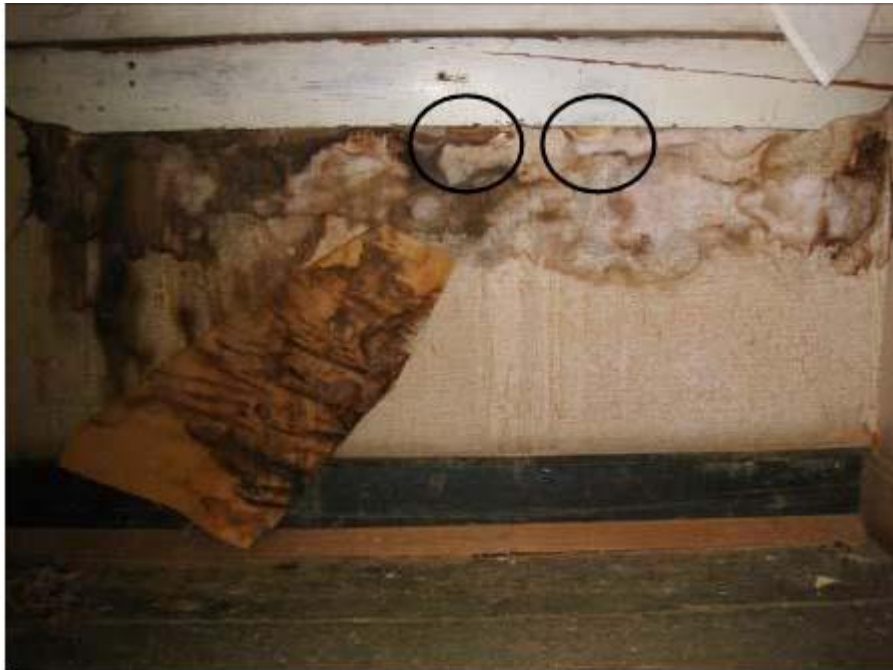
**Vauriot.** Rinnakkaishuoneen (2.) oikeanpuoleisen ikkuna on vuotanut ja vuoto on aiheuttanut tapettiin kosteusvaurioita (Kuva 32). Vaurion aiheuttaja on korjattu, mutta ikkunan alla olevaan tapettiin on jäänyt tummia jälkiä vedestä sekä sienikasvustoa. Keittiössä tapetit ovat likaiset ja niissä on repeilyvaurioita (Kuva 21). Lisäksi tuvan katon maali hilseilee, mutta muuten sisätilat ovat hyvässä kunnossa.

Kuva 32. Rinnakkaishuoneen (2) oikean puoleinen ikkuna on vuotanut ja aiheuttanut tapettiin kosteusvaurioita. Sienten sijainnit on merkattu kuvaan ympyröillä.

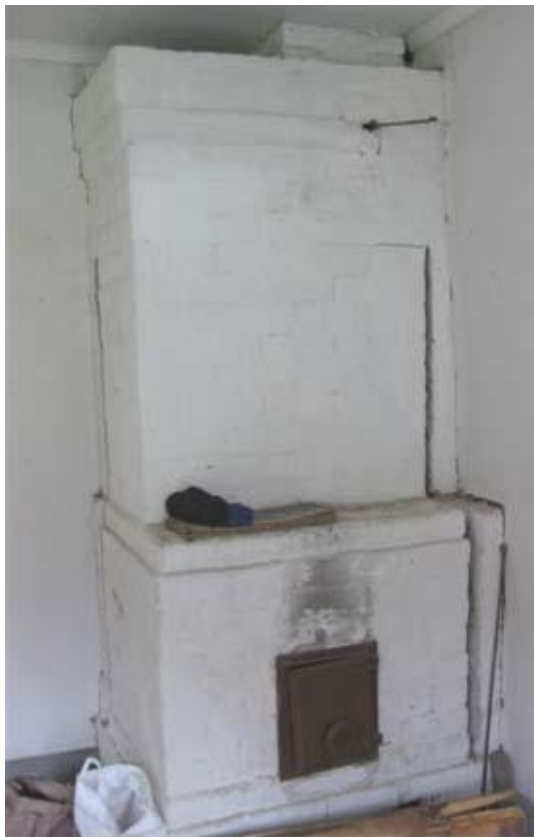
Kuva 35. Rinnakkaishuoneen 1. tulisija.

**Vauriot.** Kummankin rinnakkaishuoneen tulisijassa on halkeamia, jotka ovat merkkejä niiden liikkumisesta. Koska uunit ovat muurattu osittain kiinni väliseiniin, vaikuttaa seinien liike myös muurauksiin. Seinien liikkuminen ja sitä kautta tulisijojen halkeilu on voinut aiheutua esimerkiksi hirsien painumisesta tai perustusten liikkumisesta. Hirsien kutistuminen, painuminen ja seinien tiivistyminen on luonnollista käyttäytymistä hirsirakennuksessa, mutta suurin hirsien kutistuminen on kuitenkin jo tapahtunut hirsien kuivuessa. Todennäköinen vaihtoehto on, että tulisijojen omat perustukset ovat myös liikkuneet roudan vaikutuksesta ja aiheuttaneet halkeilua. Muurauksien halkeilua seurataan kipsisiltojen avulla. Halkeamiin laitetaan kipsistä pienet sillat, joita tarkkaillaan vuoden ajan. Jos kipsisillat halkeavat, tulisijojen liikkuminen ei ole pysähtynyt vaan se jatkuu edelleen ja tarvitsee toimenpiteitä sen estämiseksi.

**Korjaussuunnitelma.** Halkeilemisen jatkuessa rinnakkaishuoneiden uunien perustukset sekä uuneissa kiinni olevien väliseinien perustukset suojataan roudalta. Tämä on helpointa tehdä silloin, kun lattiat ovat avattuina rungon korjausta varten. Rungon korjauksen yhteydessä tehtävät maankallistukset ohjaavat vesiä pois päin rakennuksesta, mikä myös vähentää perustusten lähellä tapahtuvaa routitumista. Jos halkeilu johtuu väliseinien hirsien painumisesta, vaihtoehtoina ei ole juuri muuta kuin antaa olla tai purkaa rinnakkaishuoneiden tulisijat ja muurata ne uudelleen hieman irti seinistä. Vanhat tulisijat pyritään kuitenkin säilyttämään mahdollisimman pitkään, ja koska halkeilu ei ole aiheuttanut murtumisvaaraa, tulisijat jätetään paikoilleen ja niiden kuntoa seurataan. Halkeamat aiheuttavat tässä vaiheessa kuitenkin tulipalovaaran, jos niitä käytetään. Sen takia ennen tulisijojen lämmittämistä nuohoojan tulee nuohota piiput ja palotarkastajan varmistaa tulisijojen paloturvallisuus.
